# 『施工現場における杭打設位置の誤差に対する杭及びフーチングの検討』

橋梁構造課 南川 由布子

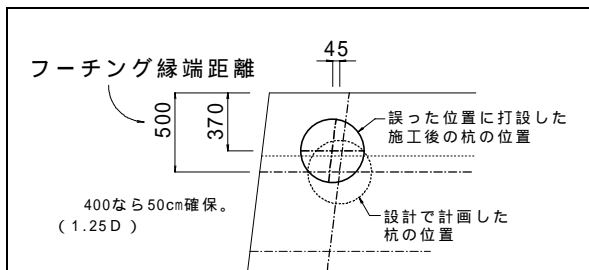
図-1 設計時と施工後の杭配置誤差

その際に、施工現場にてトランシットの視準ミスが生じ、杭が設計計画での位置と異なる位置に打設された。

施工時に杭打設位置に誤差が生じたことにより、道路橋示方書 下部構造編（以下道示）に示されている『フーチング縁端距離』を確保することができなくなった。

これにより、フーチングには杭の変位により支圧応力度、押抜きせん断応力度等の応力集中が生じ、フーチングを破壊する作用が働く。よって、施工された杭についてフーチング縁端距離の照査を行ったところ、フーチングの水平方向押抜きせん断応力度が許容応力度を満足できない状態となっていた。よって、フーチングの応力度を満足するための対処法を検討する必要がある。

対処法として、『フーチングの設計基準強度の変更』、『フーチングの拡幅』、『杭頭結合法の変更』、『杭の打ち直し』の4項目について検討を行い、最も経済的で施工性、構造性が優れている『フーチングの拡幅』を採用した。これにより、フーチングの縁端拡幅についても道示を満足することが可能となった。

また、フーチングを拡幅することによって生じる自重の増加、杭の偏心、偏荷重を考慮し、杭基礎、フーチングの照査を行った結果、構造物としての安全性が確認できた。
