『 既 設 橋 梁 の 現 状 と 橋 梁 点 検 に つ い て 』
 所 属 橋 梁 構 造 課 氏 名 中 村 剛 久
 業 務 名 県 単 橋 梁 整 備 橋 梁 詳 細 点 検 調 査 委 託 (2 工 区)
 業 務 場 所 鹿 児 島 県 北 薩 , 始 良 ・ 伊 佐 地 域 振 興 局 管 内

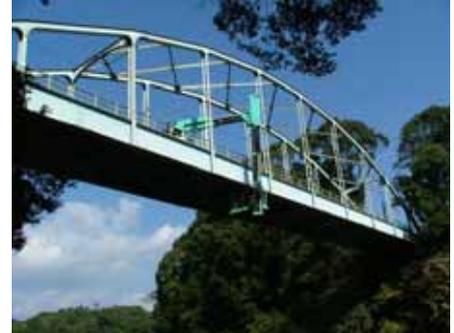
写真 - 1 調査風景

(1) 外 観 目 視 調 査 (写 真 - 1 参 照)

構造物全体の変状状況、構造物周辺の環境状況の把握を目的。

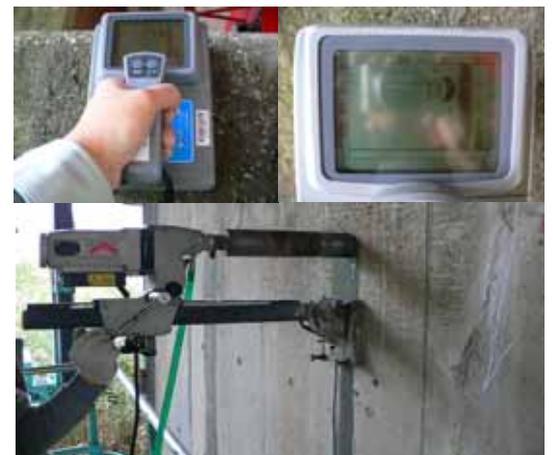
写真 - 2 コア採取

(2) コ ン ク リ ー ト 品 質 試 験 (写 真 - 2 参 照)

劣化予測及び劣化原因の把握を目的。

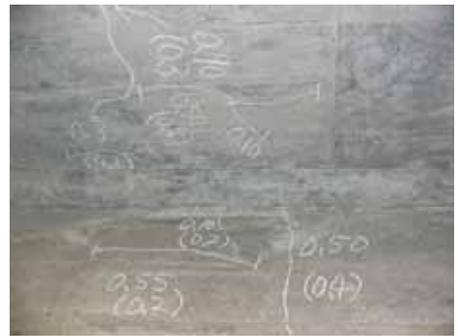
写真-3 ひび割れ

- ・ ひび割れ，剥離，鉄筋露出，漏水，遊離石灰などの損傷を確認することができた。(写-3, 4 参照)
- ・ コンクリート品質試験結果(表-1参照)よりA橋及びB橋は,アルカリシリカ反応(ASR)の疑いがあることが分かった。
- ・ 年代別-床版ひび割れ損傷等級割合のグラフより1950~1970年にかけて損傷等級『d・e』が見られる。(図-1参照)
- ・ 1970年代及び1990年代の主構の損傷評価点が高く,鋼製橋における腐食が大きく影響していると考えられる。(図-2参照)
- ・ 供用期間が50年以上経過している橋梁においても,あまり損傷が見受けられなかった。(図-2参照)
- ・ 損傷は,下部工・床版よりも主構に生じていることが分かる。(図-2参照)

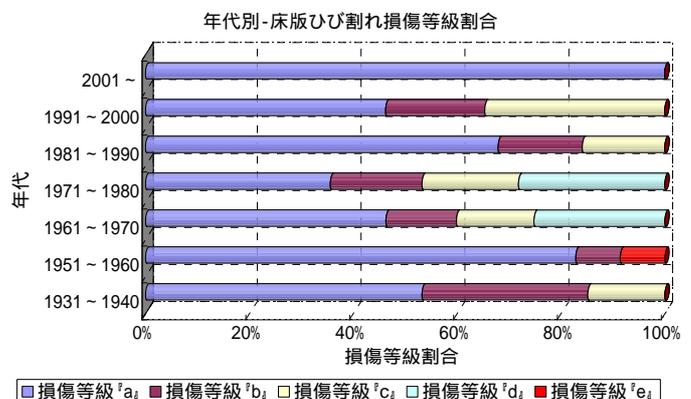
図-1 年代別-床版ひび割れ損傷等級割合

- ・ 床版ひび割れでは,損傷が顕著に見受けられた。しかし,全損傷を対象にすると,損傷は顕著に見受けられない。(図-1, 2 参照)
- ・ 供用期間が50年以上経過している橋梁に関しても損傷は顕著に見受けられない。(図-2 参照)と,いう結論に至った。
